# APPENZELL: TRADITION VERPFLICHTET

Stattlich sitzt der Bau von 1560 an der südwestlichen Ecke des Landsgemeindeplatzes der Innerrhoder Kantonshauptstadt Appenzell. Bereits seit 1981 residierte hier eine Bank, 1998 verlegte die Raiffeisenbank Appenzell ihren Hauptsitz an das Haus in der Hauptgasse. War der Bau bis vor Kurzem noch mit einer Mischnutzung aus Wohnungen und der Bank belegt, kann die Raiffeisen die Räumlichkeiten seit dem Umbau 2011 durch die St. Galler Architektengemeinschaft Regula Geisser, Jeanette Geissmann und zülligarchitektur exklusiv nutzen. Dem Team gelang eine zeitgenössische Umsetzung der Raiffeisen-Stubenbank innerhalb eines strengen konstruktiven Korsetts.

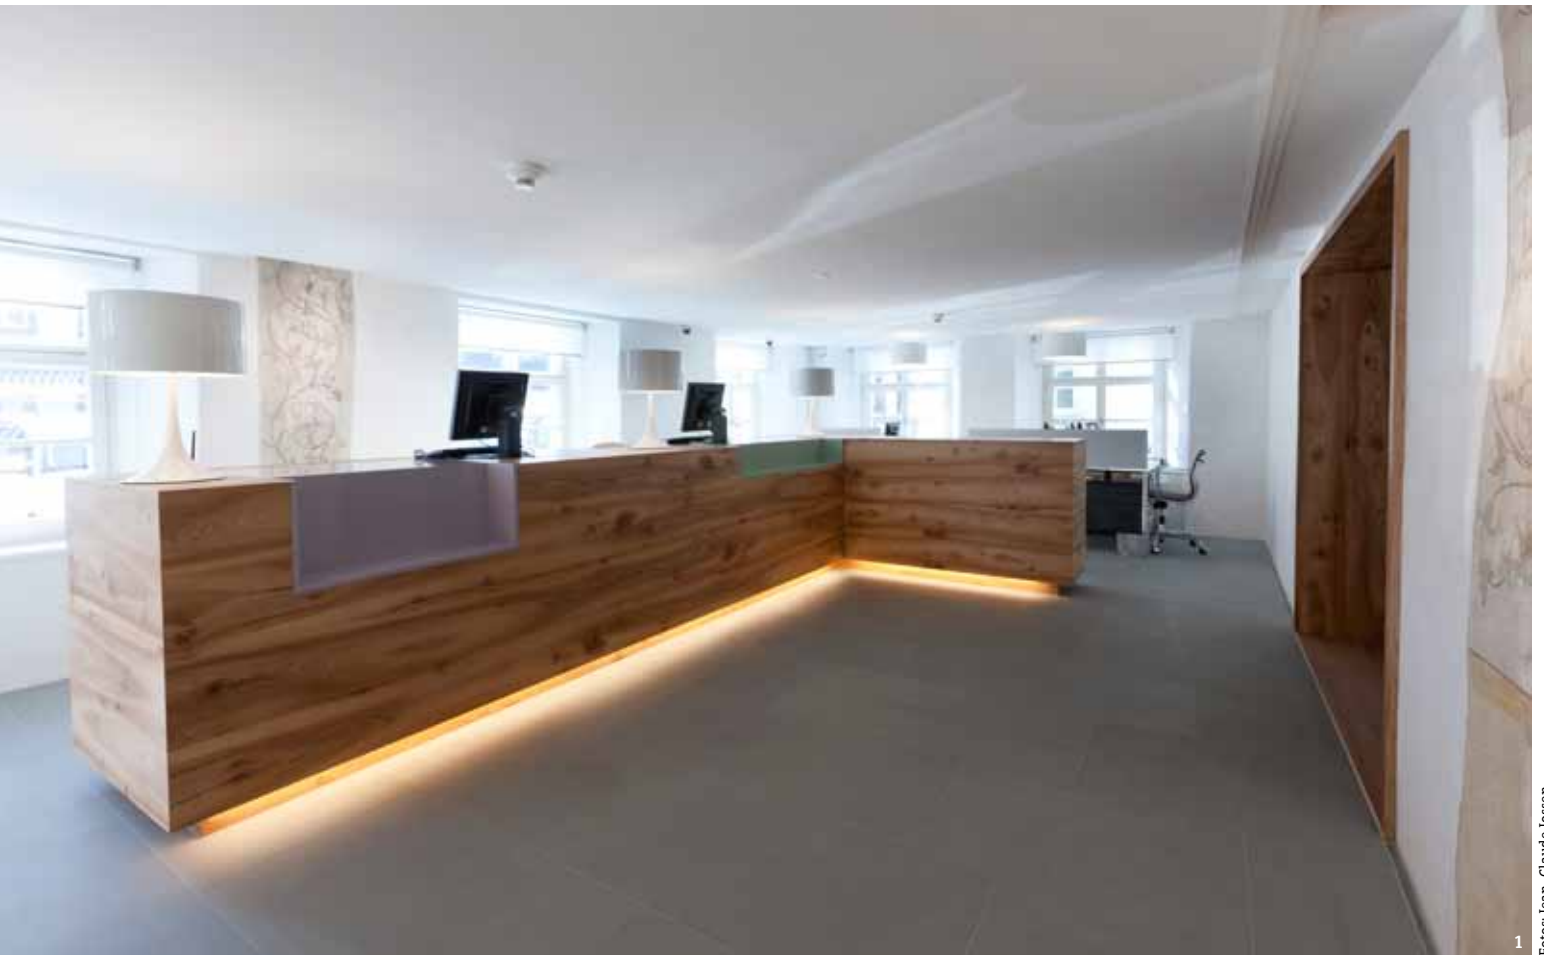
1 Durch die Verlegung des Eingangs von der Ost- an die Nordseite kann die Kundenhalle die gesamte Breite des Baus einnehmen.

Statt wie früher vom Landsgemeindeplatz betritt man die Bank nun von der Hauptgasse – eine der markantesten Änderungen, die die Architekten vornahmen. Die neue Erschliessung, die auf den historischen Bestand zurückgeht, wirkt ganz selbstverständlich, hatte aber grosse Auswirkungen auf die innere Organisation des Baus und bildete den Schlüssel für die Anordnung der Räume.

Im zentral organisierten Erdgeschoss betreten Kundinnen und Kunden über einen Windfang einen Verteilerraum: Während sich rechterhand Beratungsbüros finden, ist links die Kundenhalle angeordnet, die die gesamte Gebäudebreite von 10 m einnimmt. Gefasst werden beide Durchgänge von umlaufenden Rahmen aus Ulmenholz, die die Wandstärke der historischen Konstruktion, immerhin 65 cm, sicht- und über Wechsel des Bodenbelags im Schwellenbereich auch spürbar machen.

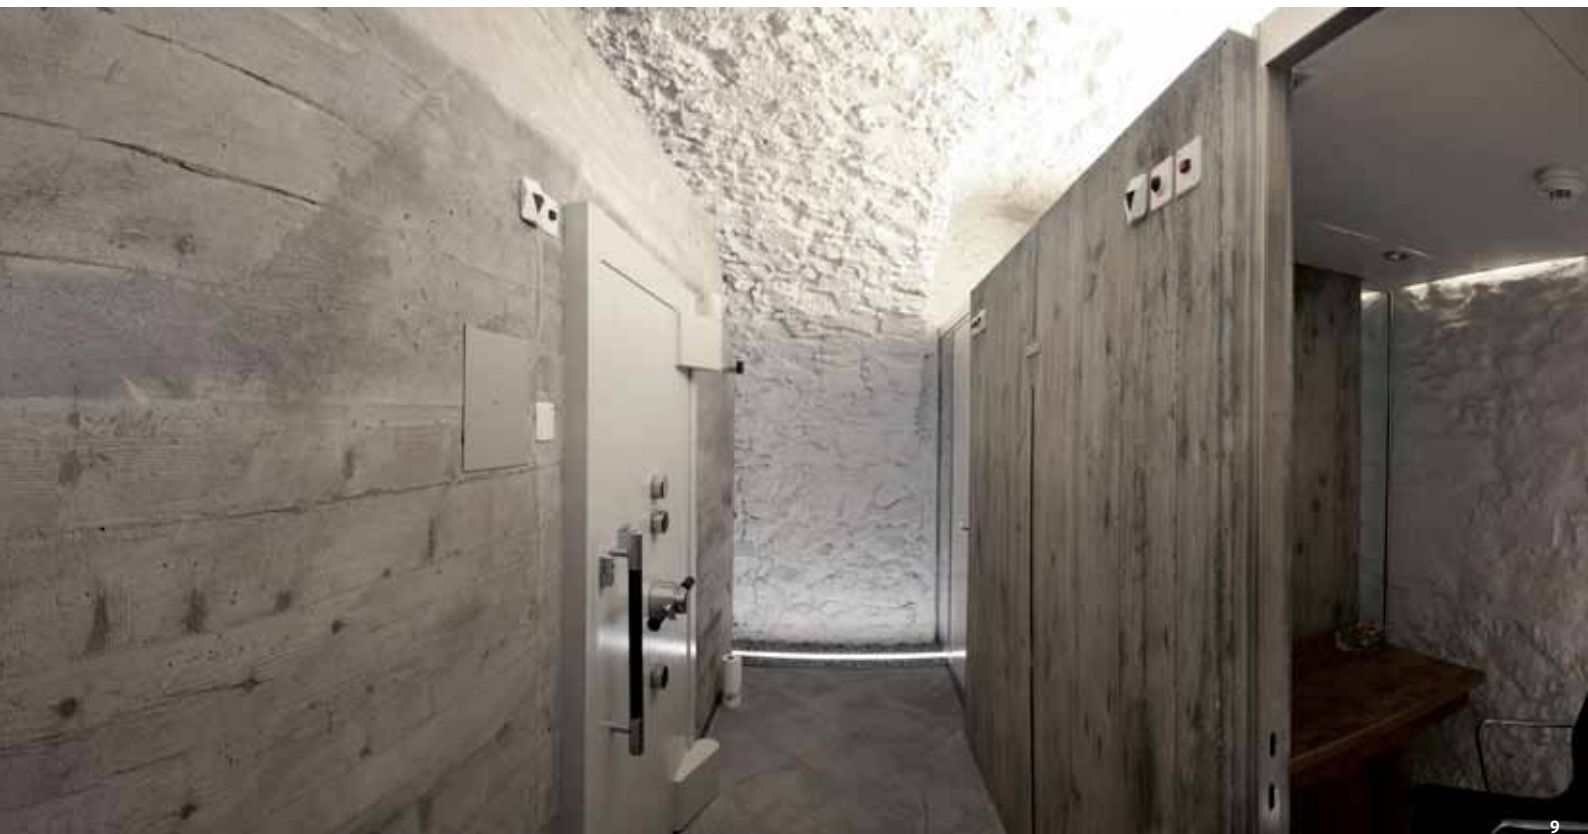
**9** Die Tresoranlage im Untergeschoss stammt aus dem Jahr 1985. Da funktionell einwandfrei und ästhetisch überzeugend, bildete sie keinen Teil des Umbaus und blieb während der Bauzeit in Betrieb.

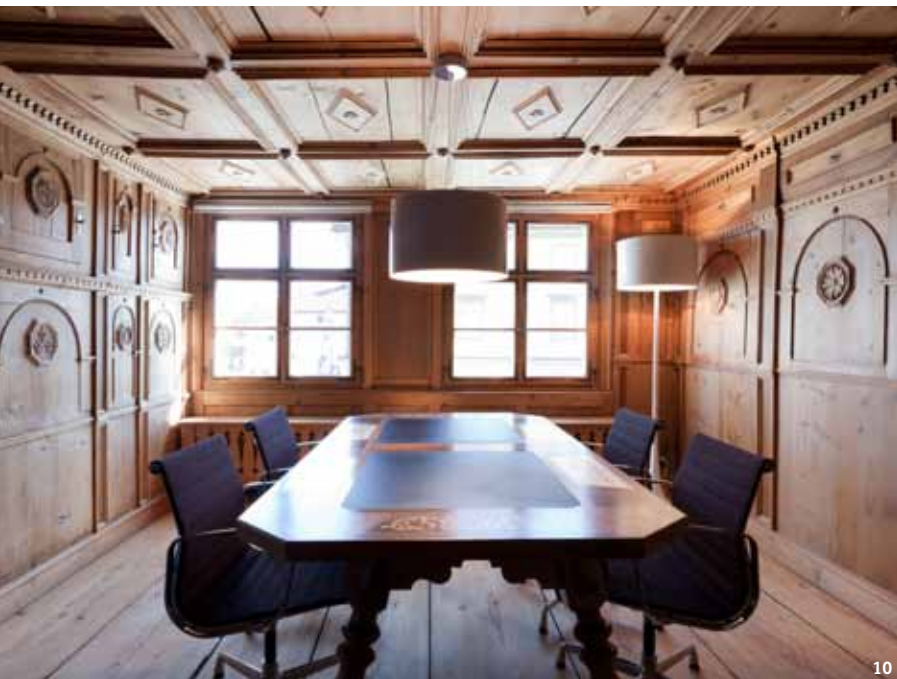
**10** Das «Renaissancezimmer» dient heute als Besprechungsraum.

Eine Besonderheit sind das «Renaissance-» und das «Blaue Zimmer» im ersten Obergeschoss. In ersterem befand sich früher eine Stube; die reich verzierte Holztäferung des Raums blieb ebenso erhalten wie der historische Einbauschränk. Heute dient der Raum als Besprechungszimmer. Über eine Tür in der Holzverkleidung ist er mit dem «Blauen Zimmer» verbunden, das Anfang des 20. Jahrhunderts gestaltet wurde. Dessen auffällige blau-gold gestrichene Täferung stammt von dem Staader Kunstmaler Johannes Hugentobler (1897–1955), der mit seinen Fassadenmalereien das Dorfbild von Appenzell prägte. Hier ist nun das Büro der Geschäftsleitung untergebracht.

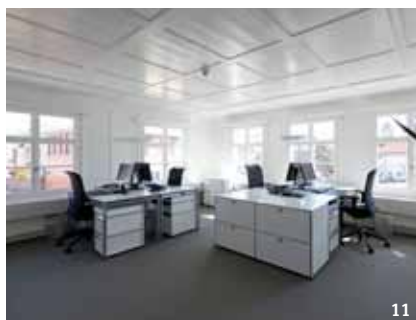
11

**11** In den beiden Obergeschossen befinden sich die Büros. Je höher im Gebäude, desto grösser ist die Raumhöhe: Während sie im 1. OG noch 2.16 m beträgt, besitzen die Zimmer im 2. OG komfortable 2.40 m. Die Leitungen verlaufen in den Simsen unter den Fenstern.

reflektieren das Tageslicht und kaschieren so die Raumhöhe von nur 2.16 m im ersten Obergeschoss. Aufgrund der alten und verformungsanfälligen Holzkonstruktion können Lasten nur beschränkt aufgenommen werden, die Einbauschränke sind daher nahe den tragenden Wänden platziert.

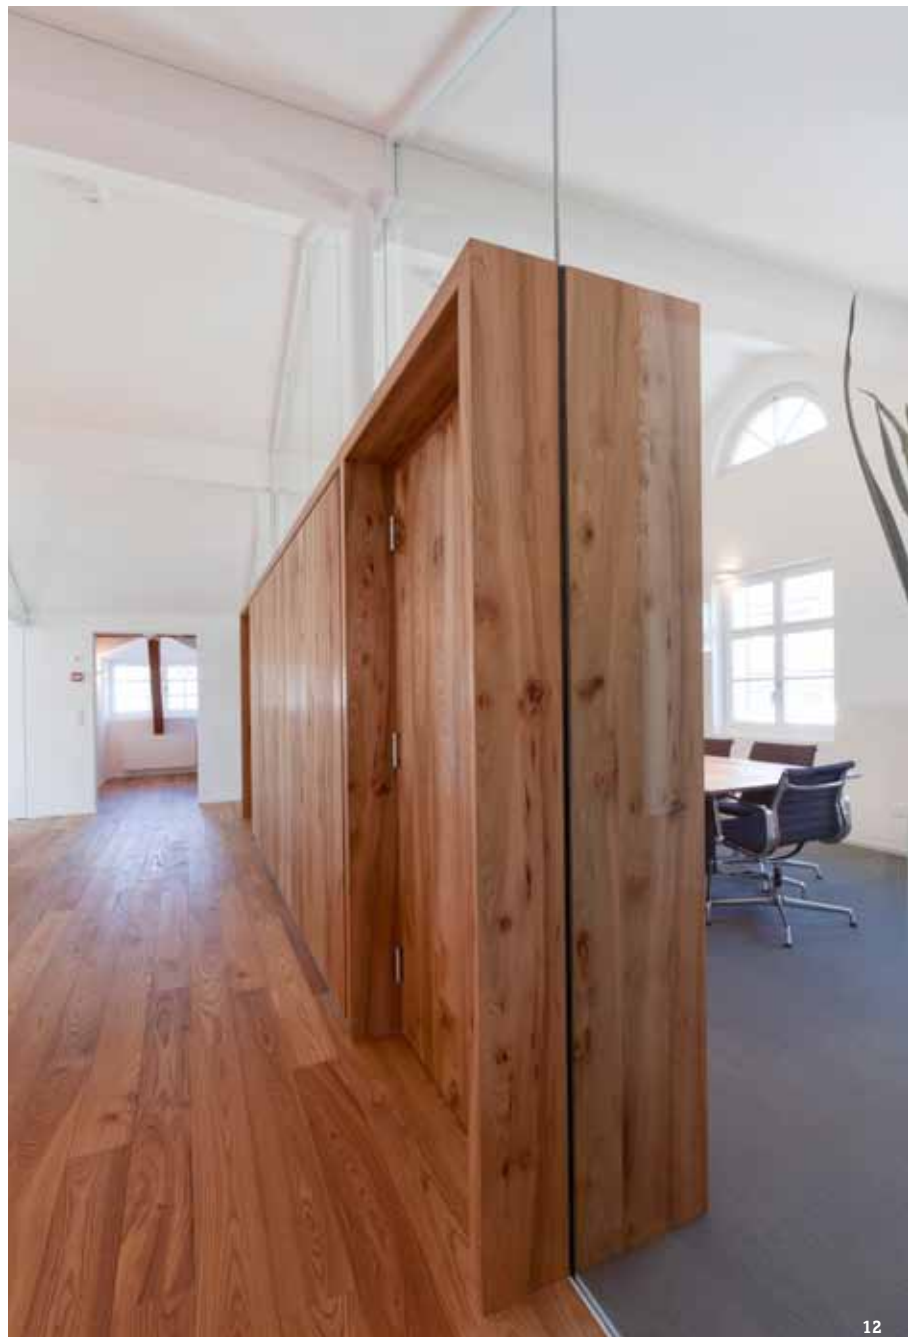
12

**12** Der Ausbau des Dachgeschosses erlaubte die Realisierung eines grosszügigen Sitzungszimmers.

Neu wird auch das Dachgeschoss genutzt: Die Architekten legten den Dachstock frei und konnten hier nicht nur ein grosses Besprechungszimmer, sondern auch einen Pausenraum und eine kleine Küche unterbringen. Ein neuer Balkon gibt Zugang zum Aussenbereich – ein Kompromiss mit der Denkmalpflege, die dem Eingriff an der Fassade nur unter strengen Auflagen für die Gestaltung der Anschlussdetails und wegen des hohen Gebrauchswerts für die Mitarbeitenden zustimmte.

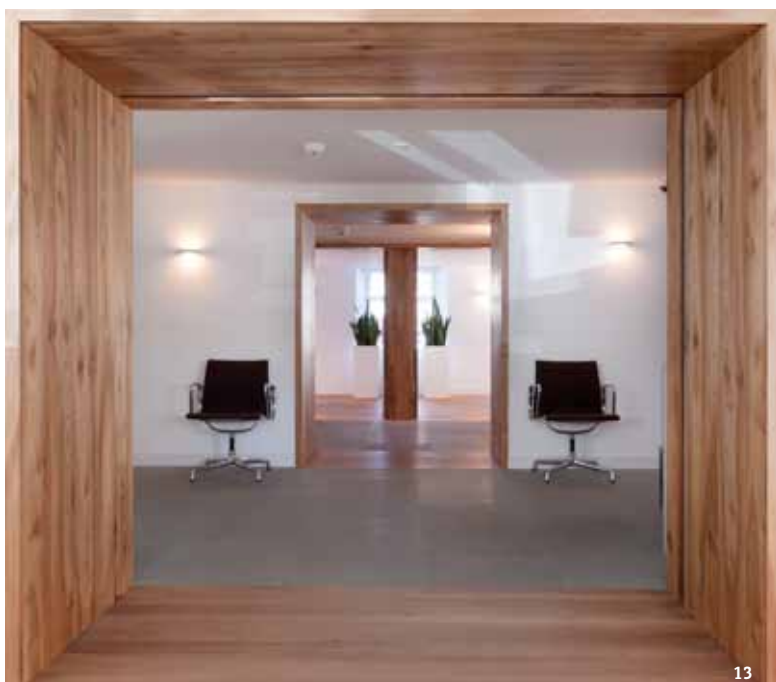
13

**13** Der Boden im Erdgeschoss besteht aus Rorschacher Sandstein, der ebenso wie das übrige Material mit der Zeit Patina ansetzen wird. Die komplette Ausfachung der Wandöffnung zur Kundenhalle inszeniert die massiven Mauern des Erdgeschosses.

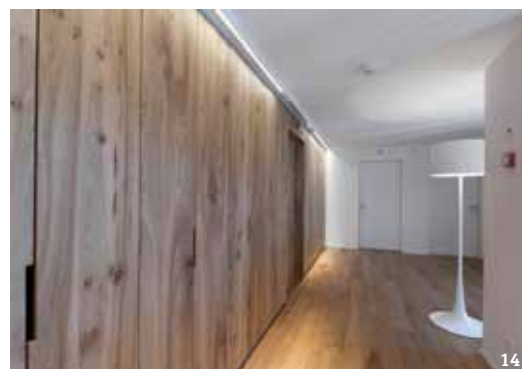
14

**14** Entlang der tragenden Wände sind Einbauschränke platziert.

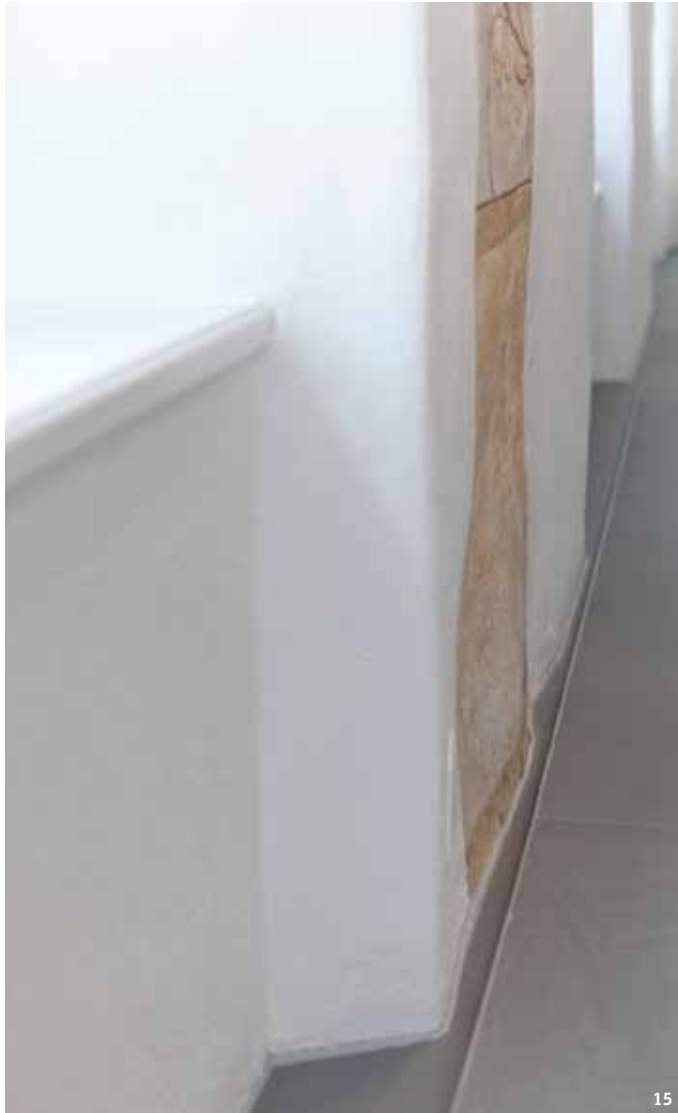
15

**15** In der Kundenhalle trennt eine Schattenfuge den neuen Boden vor den unebenen Wänden des Bestands
